研究タイトル：

鋼コンクリート複合構造の耐久性向上

氏名：	中本 純次 / NAKAMOTO Junji	E-mail：	nakamoto@wakayama-nct.ac.jp
職名：	教授	学位：	博士(工学)
所属学会・協会：	土木学会,材料学会,日本コンクリート工学会,セメント協会

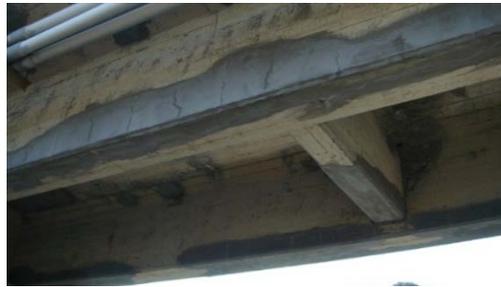
写真① 断面修復

写真(①、②)は、海岸に近い鉄筋コンクリート道路橋の補修後の状況である。塩害により腐食した鉄筋の影響でかぶりコンクリートが剥落、さらなる橋の性能低下を防止するために劣化コンクリートを除去し、コンクリートによる断面修復した(①)が、すでに多くのひび割れが現れている。樹脂により表面を被覆した後内部の鉄筋腐食が進行することによってコンクリートのひび割れ幅が拡大するとともに、樹脂までもがひび割れている(②)。既存のRC構造物を安全に永く利用できるように維持補修方法に取り組んでいる。

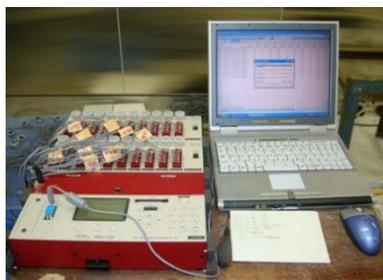
写真③ 3次元レーダースキャナー

構造物の長寿命化を図るためには、劣化の状況を的確に把握するとともに、進行を予測することが重要である。点検データを部位・部材ごとに正確に蓄積して、劣化進行予測、補修時期や材料・工法の選択に資するためには、正しく位置を記録する必要がある。古い構造物においては、設計図書もないものも多く、構造物の現状を正確に把握する必要があることから、3Dスキャナーを活用している。

名称・型番(メーカー)	
3次元レーザースキャナー	ScanStation C10

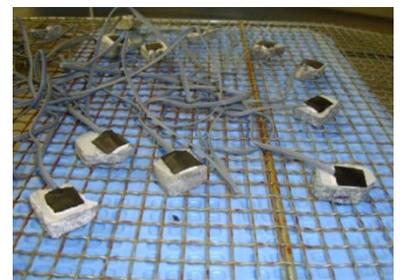
写真④ 骨材の乾燥収縮ひずみ計測

鉄筋コンクリート構造物にひび割れが発生する原因は、荷重作用、乾燥収縮、温度など様々であるが、乾燥収縮によるひび割れ発生をいかに防ぐかということが大きな課題となっている。地域で産出する骨材の有効利用を図ることを目的として、早期に骨材の性質を直接評価できるように、骨材の乾燥収縮ひずみを直接測定する研究を行っている(④)。
